Annexe C : illustrations de l'exploitation de la décharge par orthophotos

Annexe D : illustrations du délabrement de la conduite

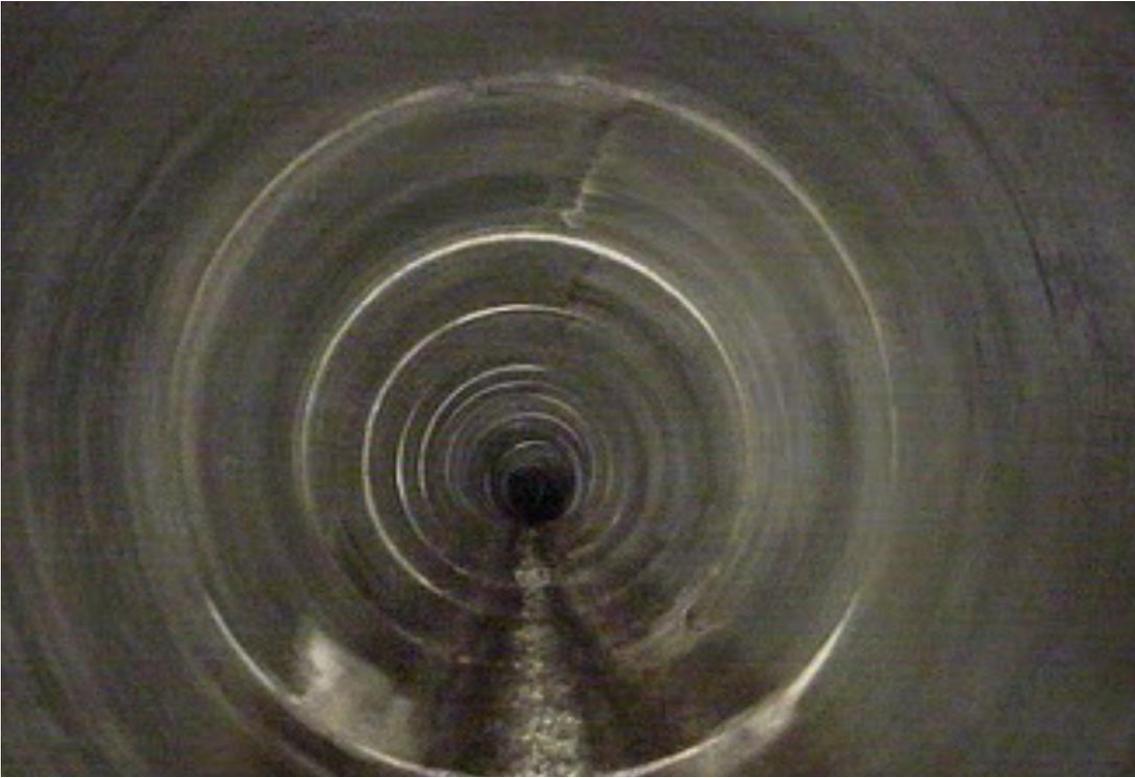
Section de conduite en bon état.

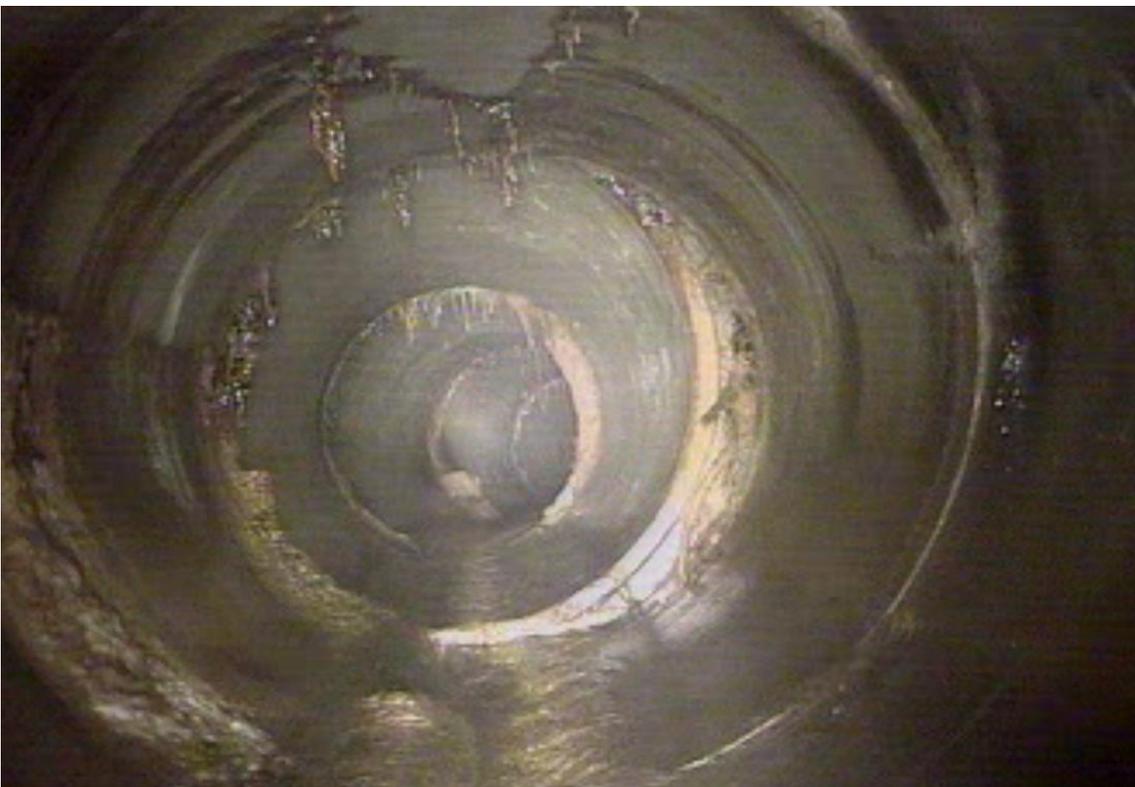
Décalage des anneaux en béton et contact avec les déchets.

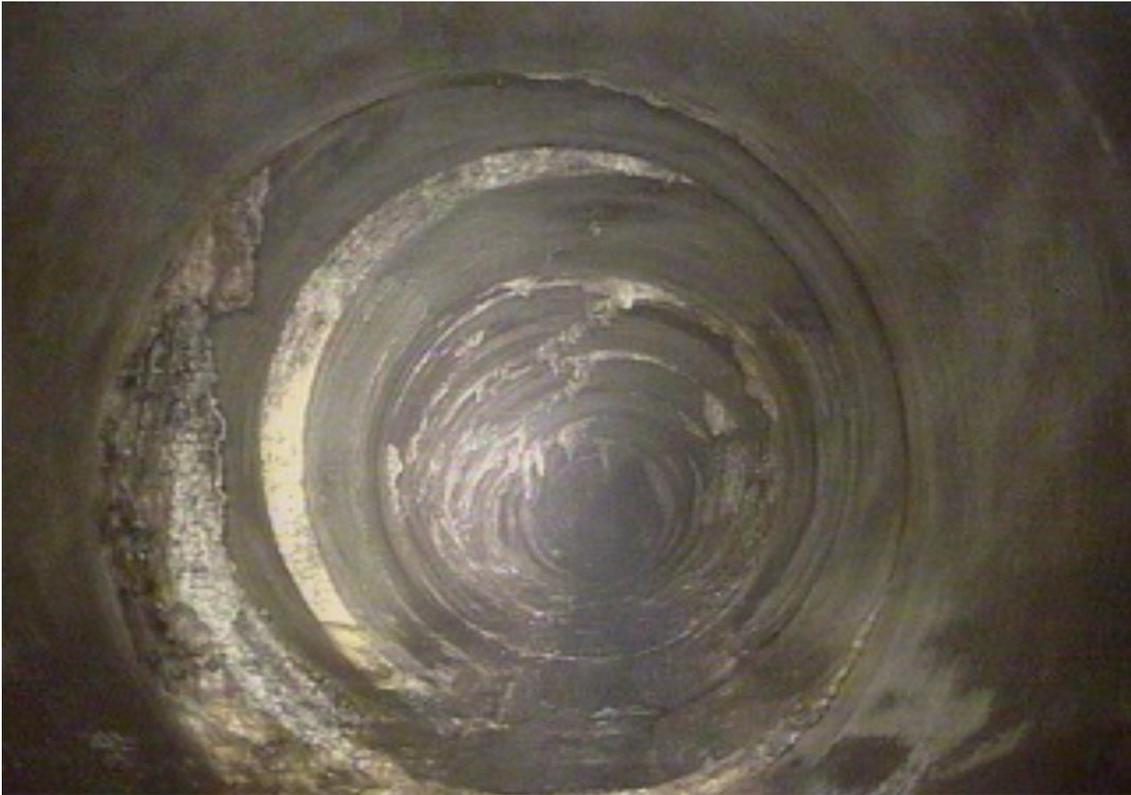
Décalages des anneaux en béton, contact avec les déchets et écrasement de la conduite.

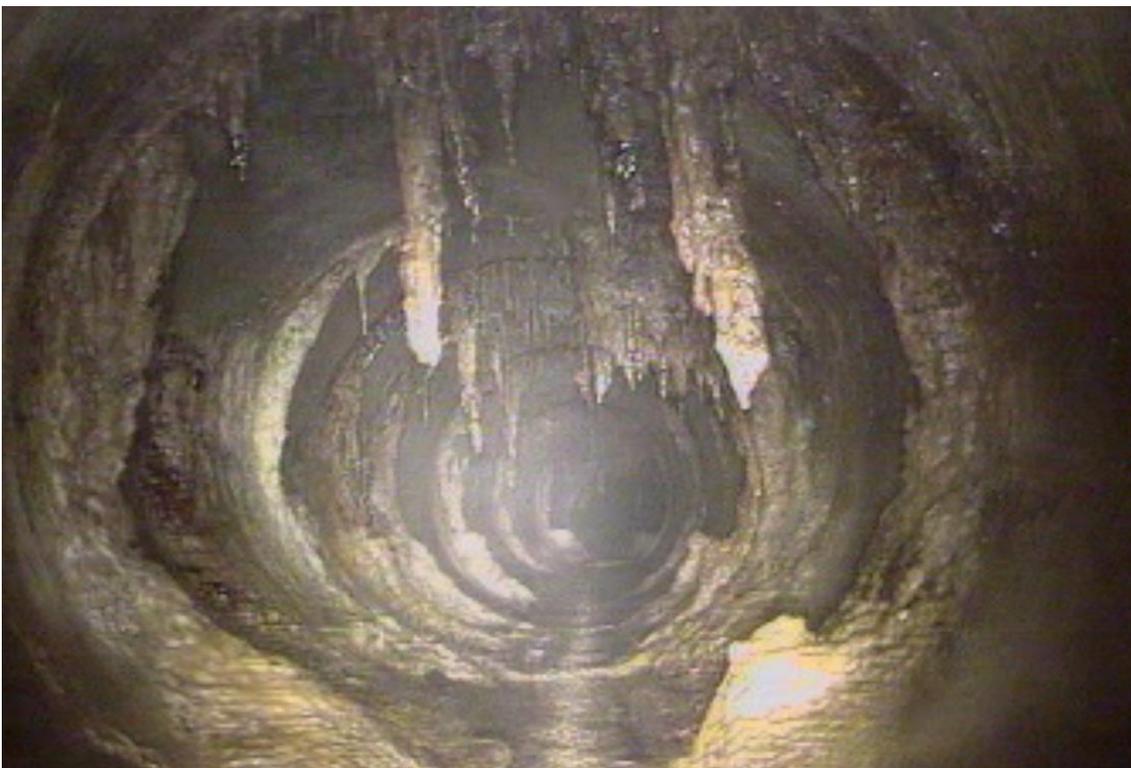
Nombreuses infiltrations de lixiviats de décharge et concrétions associées.

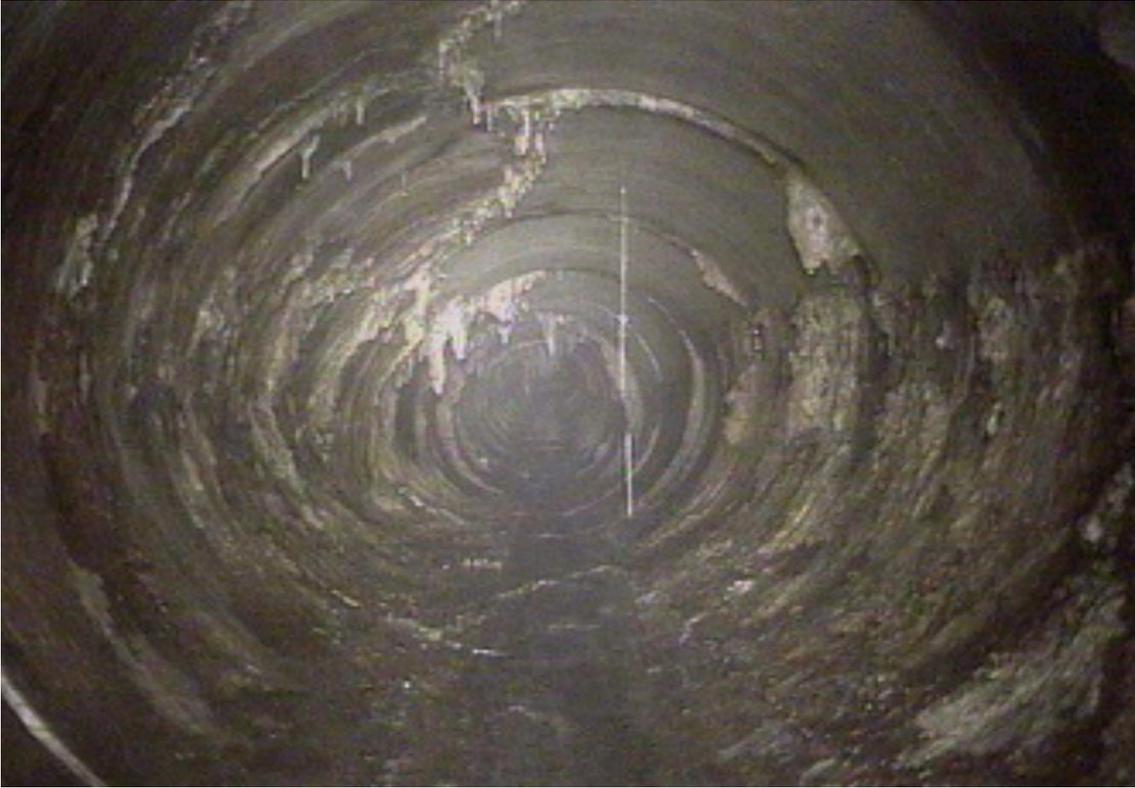
Cassures et écrasement de la conduite, infiltration d'eau polluée (lixiviat) et concrétions liées.
